COLEGIUL NAȚIONAL „MIHAI EMINESCU”  
CONSTANȚA

## **CAIET DE SARCINI**

Proiectare:  
**INTERVENȚIE DE URGENȚĂ PENTRU  
ÎNVELITOARE ȘI GARD EXISTENT DE  
ÎMPREJMUIRE LA  
COLEGIUL NAȚIONAL  
„MIHAI EMINESCU”  
CONSTANȚA**

CLĂDIRE MONUMENT ISTORIC  
cod L.M.I. CT-II-m-A-02855

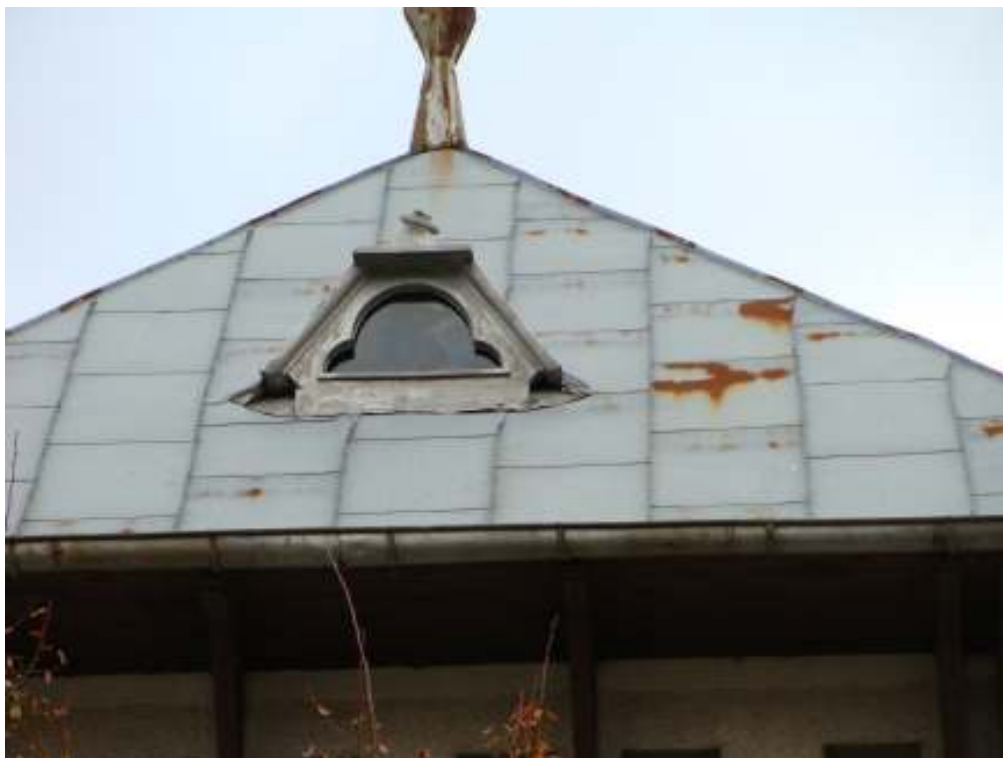
tabla galvanizată este degradată pe suprafețe mari, existând infiltrații din apă de ploaie în laboratorul de chimie, sala de clasă numărul 32, sala de clasă numărul 29, laboratorul de biologie, pe holul de la etajul I, în sălile de preparare fizică, chimie, biologie;

elementele pentru preluarea apelor pluviale, jgheaburi și burlane, sunt afectate de coroziune, astfel încât, nu mai răspund scopului pentru care acestea au fost amplasate, evacuarea apei de pe învelitoare efectuându-se, în multe locuri, direct pe fațadele clădirii, afectând tencuiala exterioară și unele din elementele decorative ale clădirii;

**Imagini cu degradările învelitorii și ale elementelor acesteia**

- reabilitarea, restaurarea – unde este posibil, dacă nu refacerea întocmai – înlocuirea învelitoarei din tablă cu respectarea formei, aspectului, gabaritelor, cotelor și a elementelor decorative existente, precum și a dimensiunilor proiectului inițial al clădirii;
- reabilitarea/înlocuirea sistemului de evacuare a apelor pluviale (igheaburi și burlane);

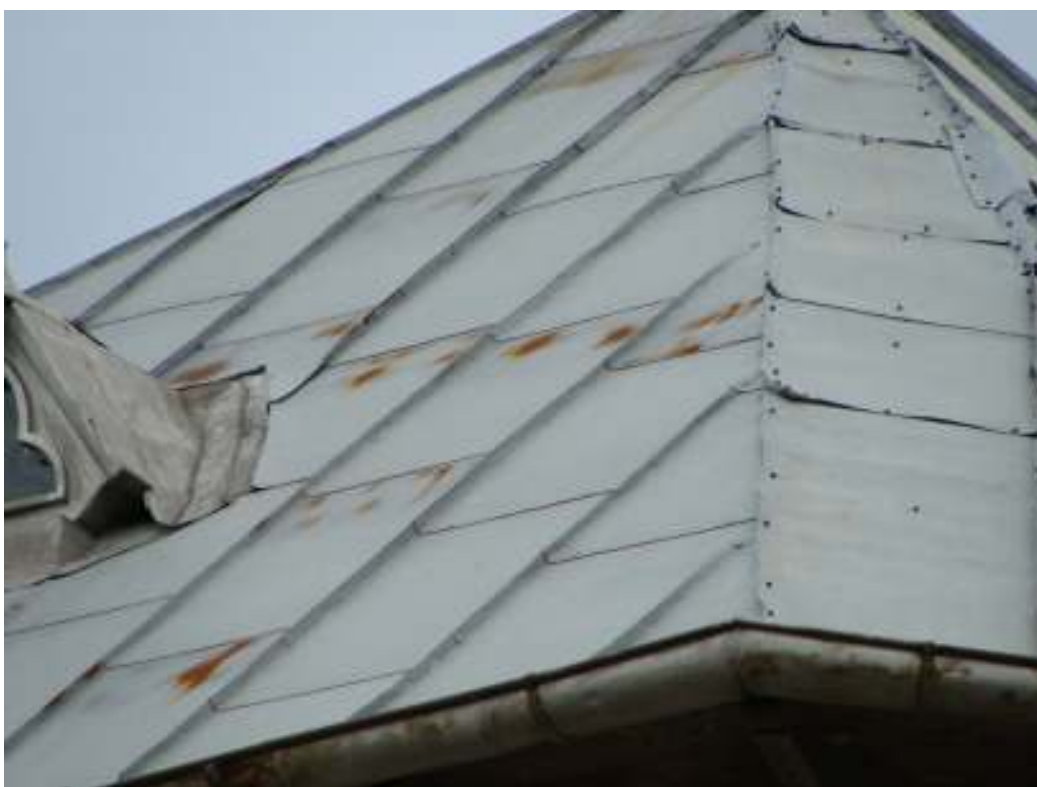
**Imagini cu degradările învelitorii și ale elementelor acesteia  
– reparațiile efectuate în timp nu mai asigură etanșeitatea elementelor învelitorii –**

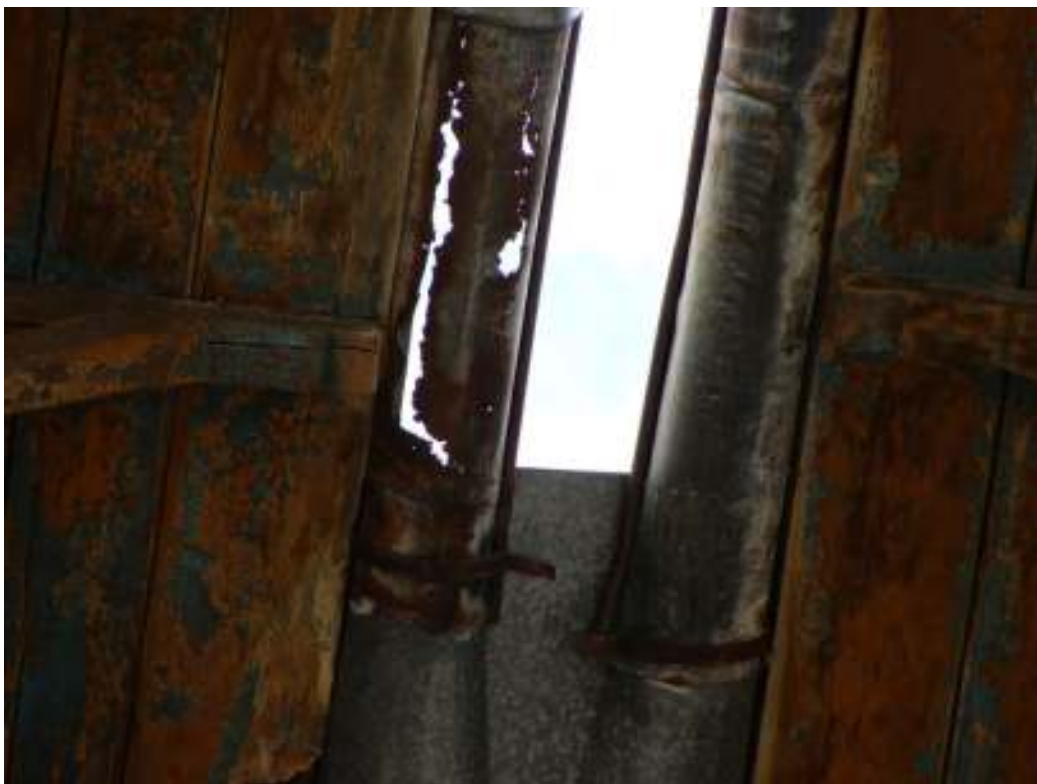
**Imagini cu degradările învelitorii și ale elementelor acesteia**

– situație de precolaps pentru jgheaburile metalice

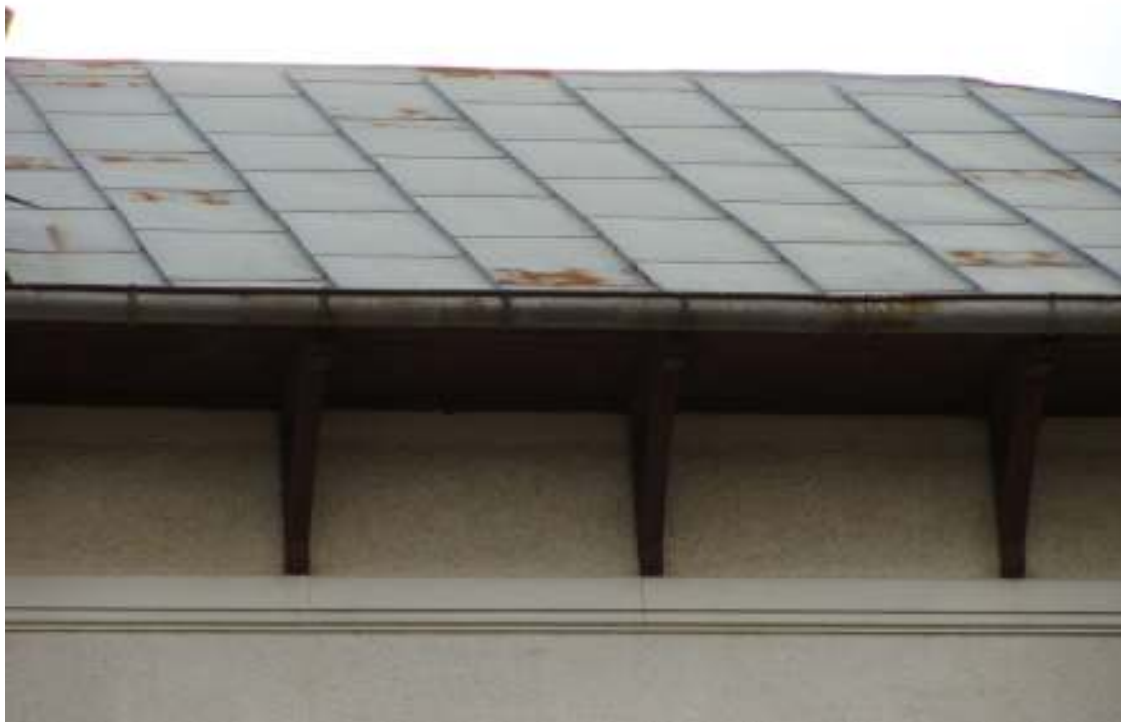
Imagini cu degradările învelitorii și ale elementelor acesteia  
– deși în zona din imagine învelitoarea pare mai puțin degradată, efectele provocate de apele pluviale sunt vizibile în interior, după cum se poate observa în imaginile ulterioare –

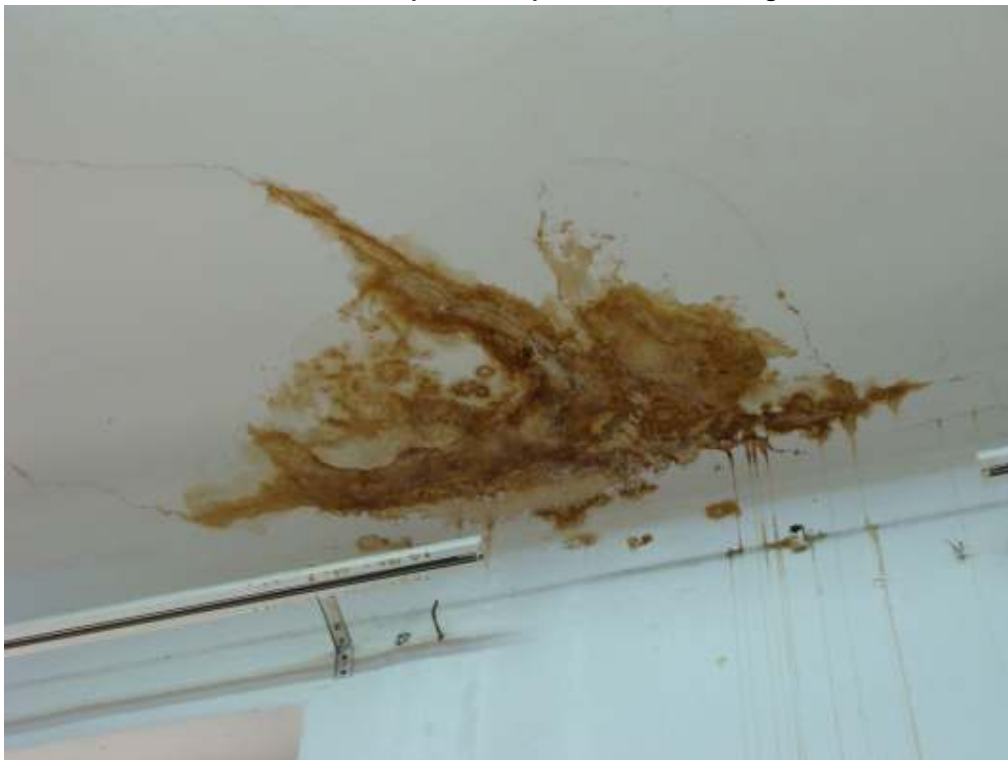
tencuiala tavanului este exfoliată

Imagini sugestive privind efectele acțiunii apelor pluviale la interior

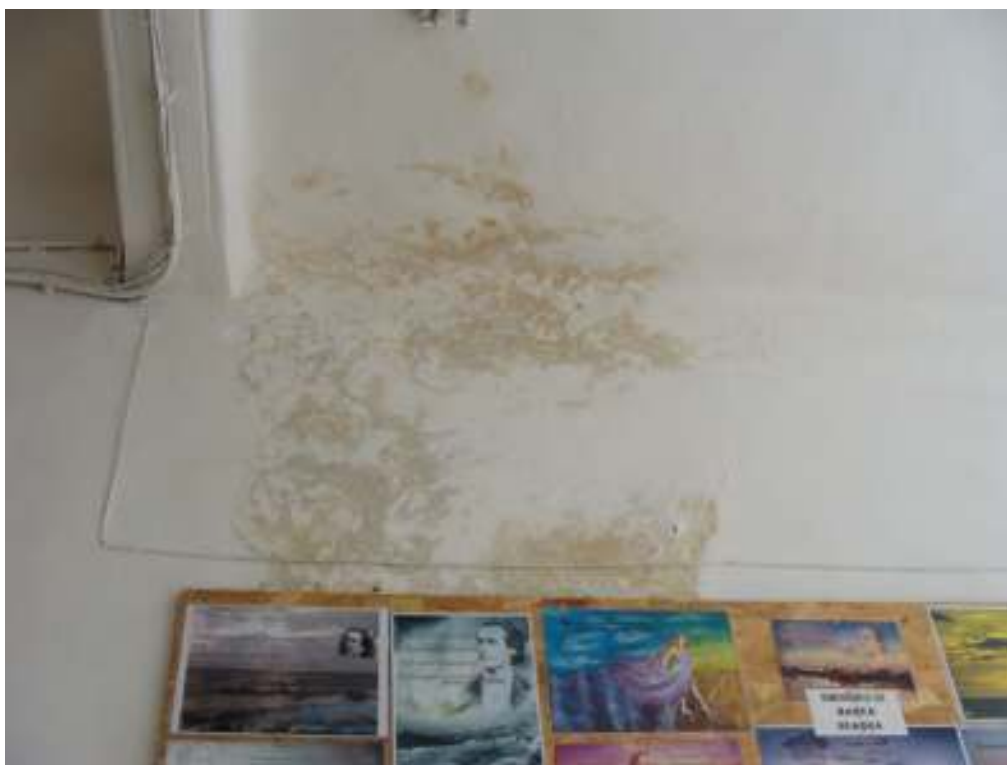
**Imagini sugestive privind efectele acțiunii apelor pluviale la interior**

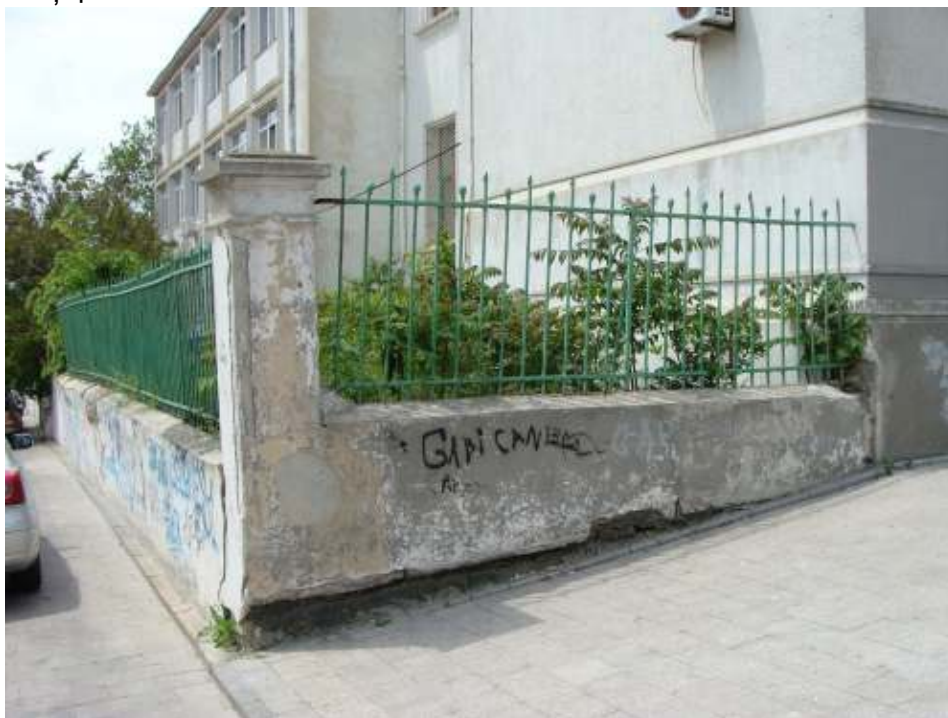
Pe o lungime de aproximativ 20,00 m gardul existent conține degradări ale elementelor metalice din partea superioară (fier forjat), precum și înclinări ale soclului din zidărie de cărămidă, care, cel mai probabil nu are fundații (cărămidă și/sau piatră) care să respecte adâncimea de îngheț, fiind un real pericol, atât pentru elevii colegiului, cât și pentru trecători.

Aspecte privind degradările împrejurii existente (gard)

- amplasamentul acestuia (conturul) se va respecta conform planului cadastral;
- se vor reface acele porțiuni ale împrejurii (tronsoane gard) care prezintă înclinații accentuate și constituie pericol public;
- forma, gabaritele soclului și elementelor de colț se vor păstra/reface – după caz. De asemenea, elementele metalice superioare se vor păstra/restaura/reface – după caz;

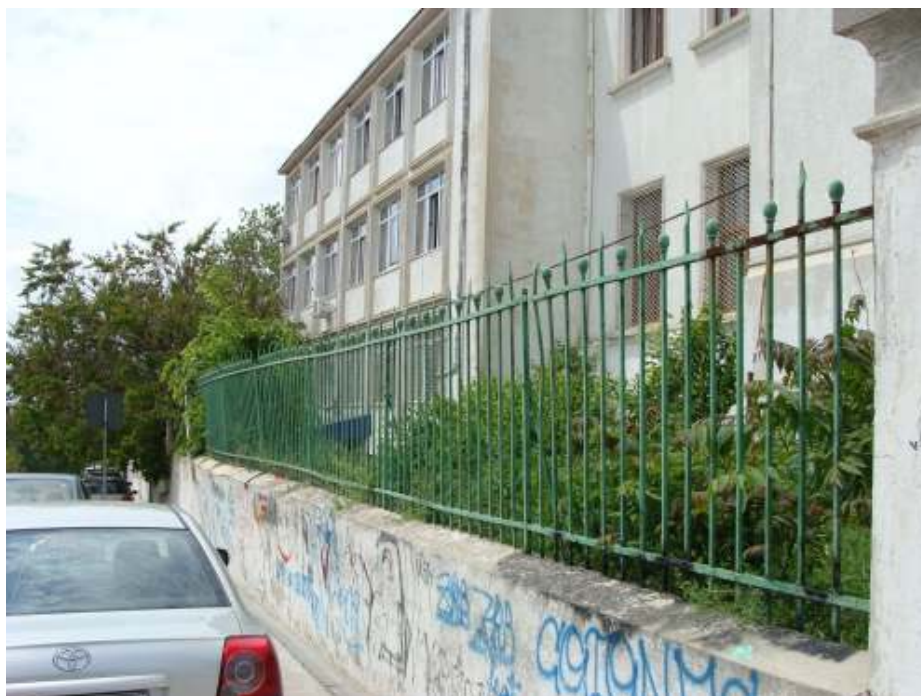
Aspecte privind degradările împrejurii existente (gard)
